Reconstrucciones en sitios históricos. La reconstrucción de la antigua aduana en el Centro Histórico de San Francisco de Campeche

Reconstructions in historical sites. The reconstruction
of the old customs in the Historical Downtown of San Francisco
de Campeche city

Mónica Cejudo Collera

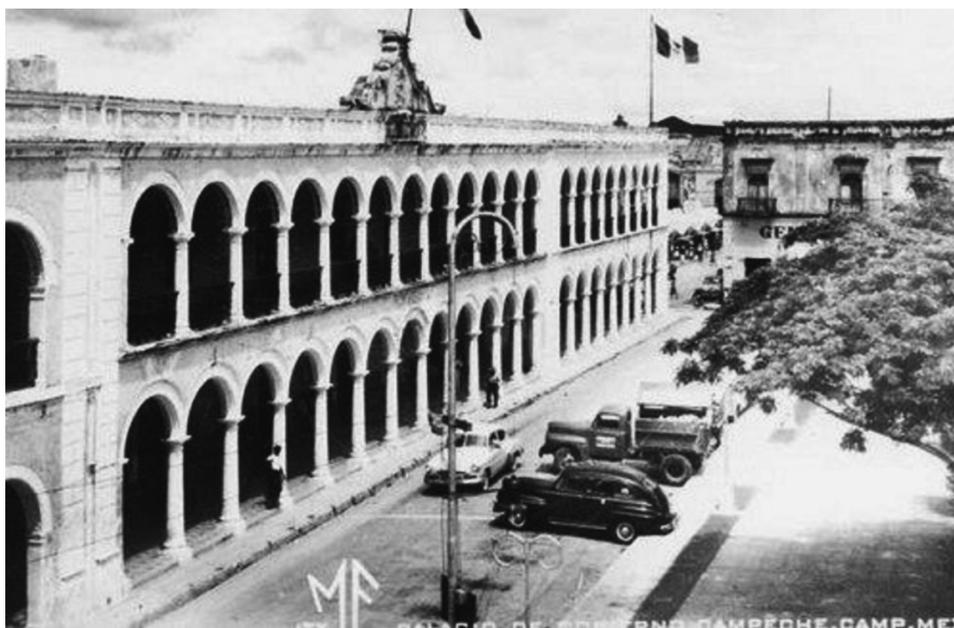
FIG. 1. Antigua Aduana de Campeche sin fecha, foto archivo M. F.

Entre estas obras de reconstrucción está la restitución del edificio que albergó parte de la antigua aduana de Campeche y consiste en una réplica fiel del edificio original demolido en 1963. Este inmueble contribuyó a delimitar la plaza de armas,

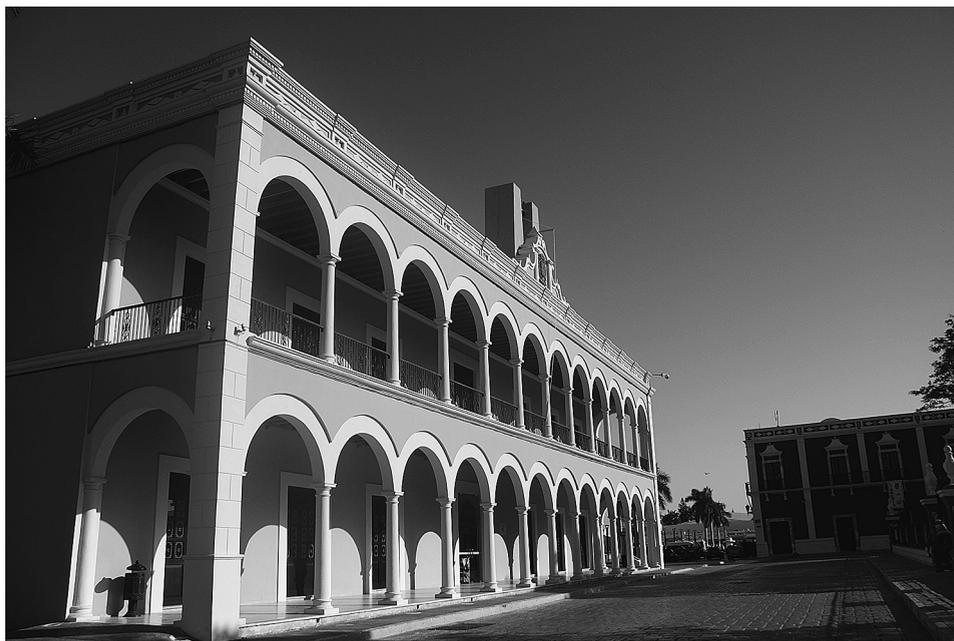
FIG. 2. *Biblioteca de Campeche. Foto M. C. C. 2013.*

Como ya se mencionó, el antiguo edificio de gobierno, también conocido como casa de cabildo, se re edificó en el año 2000 a imagen y semejanza del original y es ahora la Biblioteca de Campeche. Algunas posturas consideraron que la reconstrucción de este edificio se realizó con un afán escenográfico⁷ sin tomar en cuenta que la restitución de la casa del cabildo recuperó un edificio demolido en 1963. Debido a lo reciente de su demolición, el inmueble era recordado con nostalgia por los habitantes de Campeche y por ello se consideró que debía reconstruirse idéntico al original.

En el proceso de reconstrucción se debían guardar todas las proporciones, formas y materiales del edificio original. Para esta intervención se contó con un exhaustivo estudio histórico que incluyó fotografías, planos y demás elementos documentales que permitieron generar reproducciones idénticas.

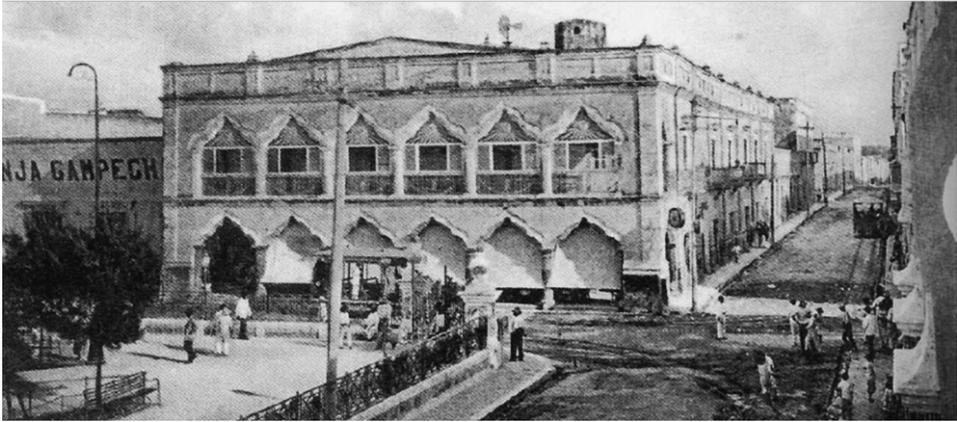
FIG. 3. Arcos mixtilíneos del Edificio Cuauhtémoc, C. & P. ca 1913.

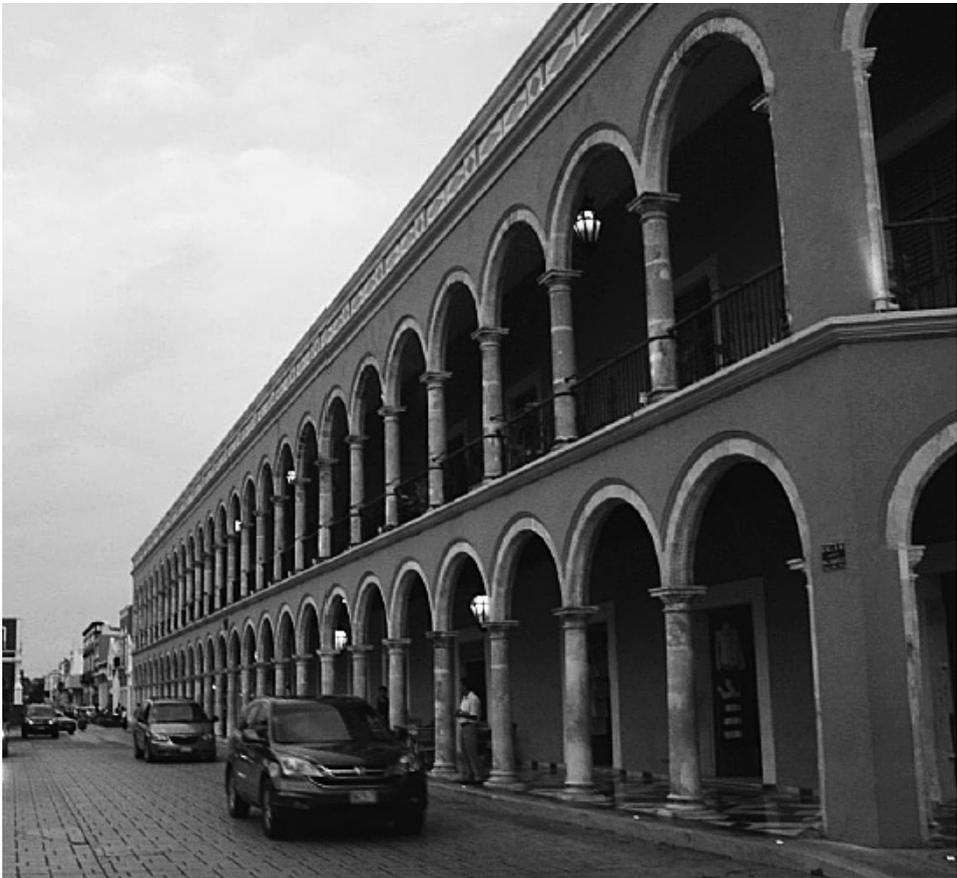
FIG. 4. Arcos de medio punto del portal Revolución que sustituyeron a los mixtilíneos.
Foto M. C. C. 2013.

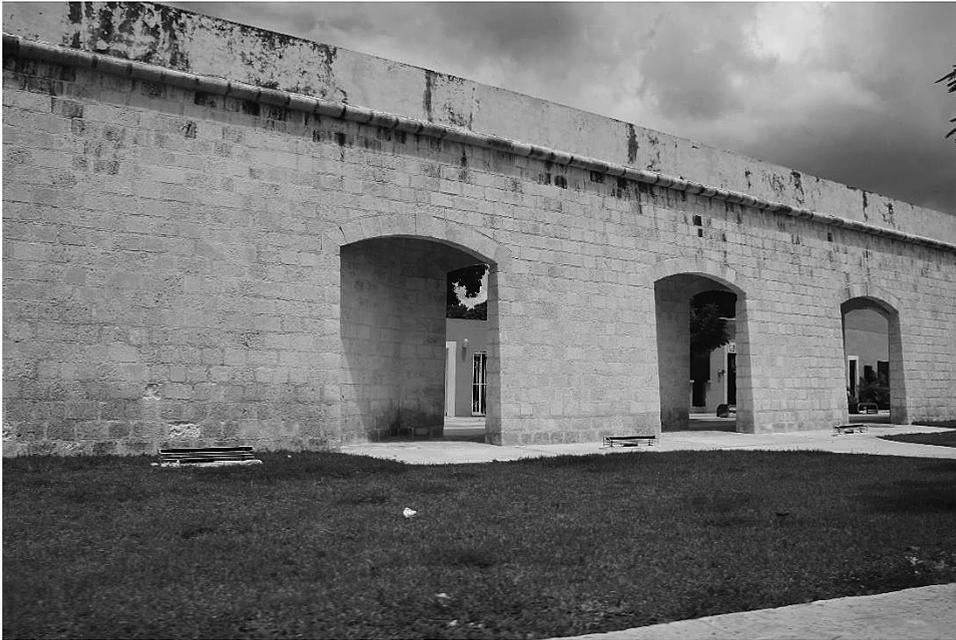
FIG. 5. Lienzo de muralla construido en 2013 con arcos no originales.
Foto M. C. C. 2013.

La conciencia sobre la importancia de conservar las obras del pasado es reciente. Paulatinamente se han modificado las ideas sobre lo antiguo. Las obras del pasado dejaron de percibirse como símbolos de atraso y se ha iniciado su puesta en valor como testimonio del desarrollo arquitectónico. En el año 2012, el Instituto Nacional de Antropología e Historia (I.N.A.H.) decidió reconstruir parte del lienzo de muralla destruido sobre el arroyo del ahora circuito vehicular. La obra no fue bien recibida por la sociedad campechana pues las intervenciones realizadas distaron mucho de tener un diálogo armónico con el carácter constructivo de las murallas originales. Asimismo, la cuantiosa inversión de recursos públicos no tuvo una justificación sólida, pues lejos de contribuir a mejorar el entorno urbano, afecta severamente la circulación del Circuito Baluartes. Además de que para edificar los nuevos tramos de muralla no se contó con la información documental necesaria que permitiera devolver el carácter original que alguna vez tuvo. Los nuevos lienzos difieren de las formas, proporciones, materiales y sistemas constructivos originales. En uno de los tramos, los arcos escarzanos son una franca invención, por lo tanto, es a la fecha, una obra severamente cuestionada.

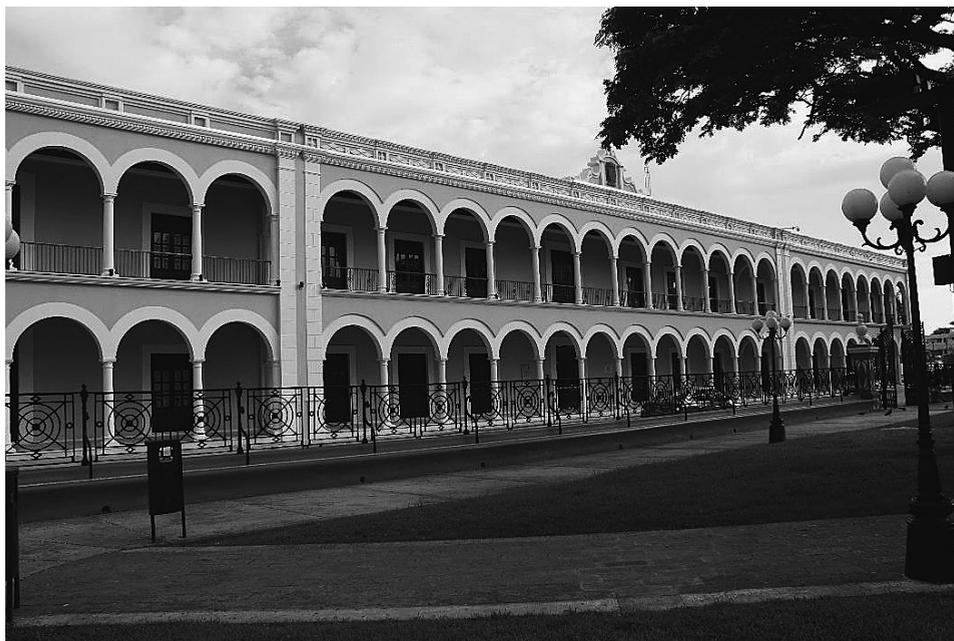
FIG. 6. Vista del conjunto reconstruido, el edificio central es la Biblioteca de Campeche y laterales, son los tramos reconstruidos recientemente. Foto M. C. C. 2015.

De la misma manera, durante la reconstrucción del edificio de la aduana de Campeche, la obra más reciente, se replicaron los procedimientos. Su fachada se integró perfectamente al entorno urbano existente, se recuperó la imagen original y los espacios interiores recibieron la exposición que relata la historia naval de Campeche. El edificio, recientemente re edificado, alberga el Museo Marítimo del Estado.

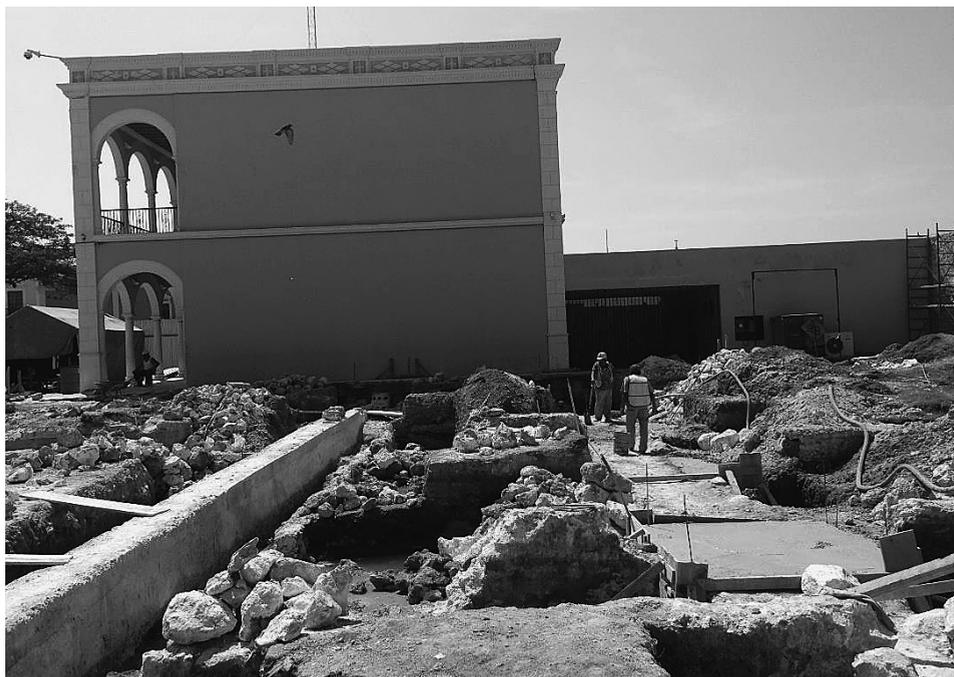
FIG. 7. *Proceso de reconstrucción del costado poniente.*

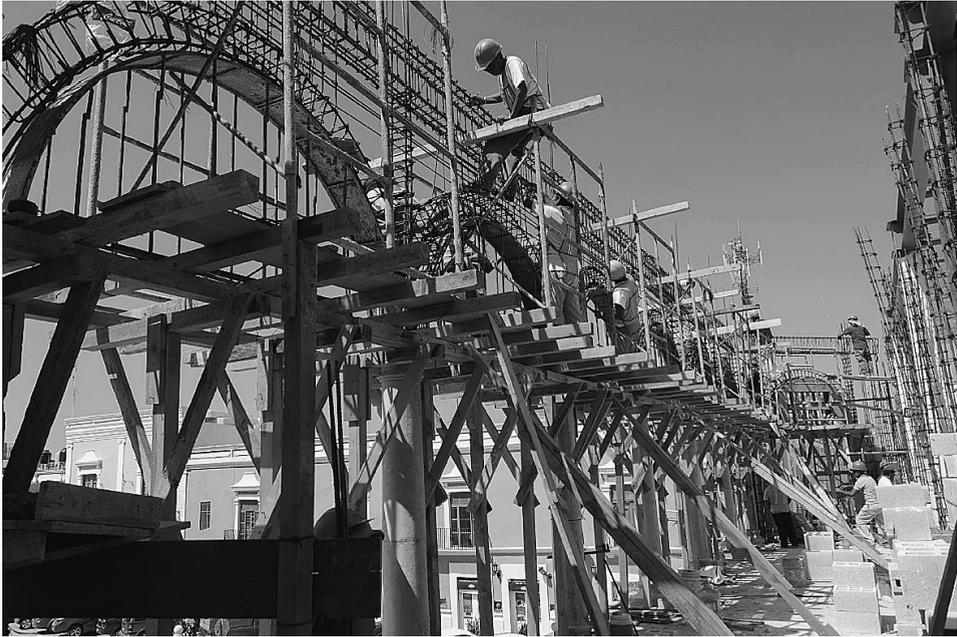
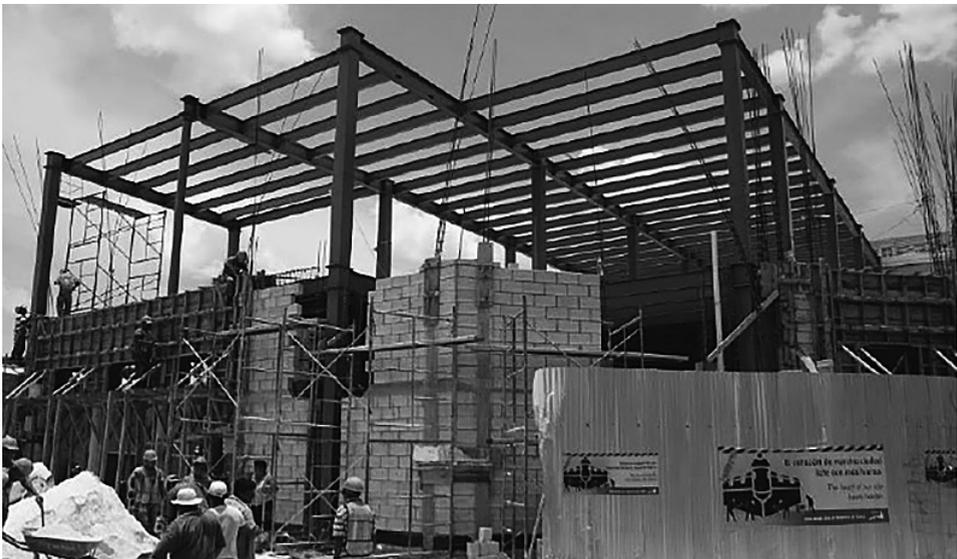
FIG. 8. Aduana en proceso de reconstrucción. Foto cortesía Arq. José Buenfil 2013.

FIG. 9. Aduana en proceso de reconstrucción. Foto cortesía Arq. José Buenfil 2013.

- Es una obra del siglo XXI cuya información emanó de los documentos existentes del edificio original.
- Se registró todo el proceso de reconstrucción, así como las fábricas nuevas.
- La obra contribuye a preservar la integridad urbana del sitio, pues recupera la centralidad de la plaza principal que se había perdido con las demoliciones de los años 60.
- El edificio tiene un uso vigente y social como museo marítimo y ahora es telón de fondo para el *video mapping* que congrega cada noche a la población.
- Se preservó la memoria del sitio y permite su transmisión como legado histórico.
- Evitó que se edificaran edificios discordantes al entorno urbano arquitectónico original.
- Y posibilitó la comprensión del trazo urbano de esta ciudad virreinal amurallada.
